## Analisis Risiko Penyebab Kegagalan Pipa Penyalur Crude Oil

**Abstract.** The distribution pipe refers to API 5L Grade B standard, 8 inches in diameter, has a length of 212 km. The design life of pipe is 20 years, but after being operated, there were two leaks in this segment in one year. This condition resulted in disruption of oil deliveries. Research is needed to determine the cause of pipe failure before its design life. Pipe samples are subjected to visual observation, thickness test, chemical composition of the pipe, microstructure test, Characterization test of pipe corrosion product deposits. Produced water are testing to determine anions, cations and the tendency for scale formation with Valone & Skillern references. The visual test results showed that the inside of the pipe was thinning at 6 o'clock. Chemical composition testing showed that there was no difference in chemical composition with API 5L Grade B standards. SEM results in the leak area revealed the corrosion morphology caused by dissolved CO<sub>2</sub>. XRD analysis of the corrosion deposits formed were siderite (Fe<sub>2</sub>CO<sub>3</sub>), hematite (Fe<sub>3</sub>O<sub>4</sub>) and iron (Fe) compounds.

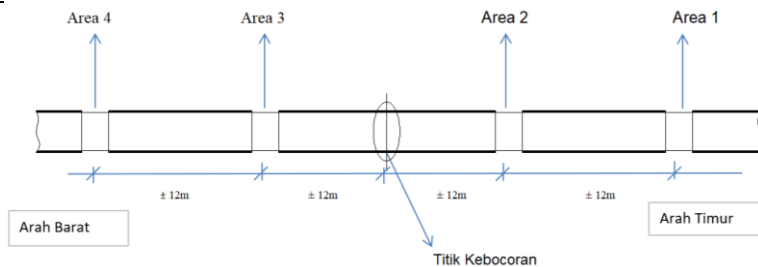
**Gambar 2.** Titik pengambilan ketebalan pipa

Data ketebalan pipa disajikan pada tabel 2, di mana pengambilan ketebalan diambil sebanyak 4 titik dengan rentang jarak 12 meter dengan pengambilan ketebalan pada posisi 0', 3' 6' dan 9'. Adapun deskripsi pengambilan titik ketebalan ditampilkan pada gambar 2 berupa sketsa titik pengambilan ketebalan pipa yang mengalami kegagalan. Pengambilan ketebalan menggunakan alat ultrasonic thickness dengan hasil terdapat pengurangan yang significant pada area leak (Jam 6 dan Jam 9) dibandingkan dengan nominal thickness pipa.

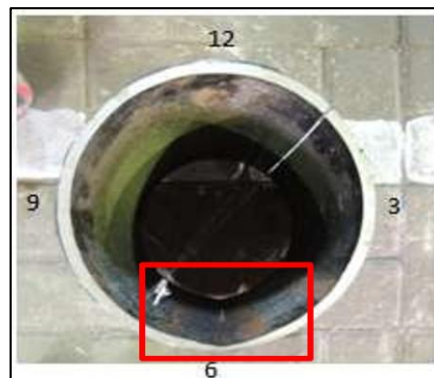
Hasil pengukuran ketebalan yang digambarkan pada Gambar 3 maka dapat disimpulkan bahwa terdapat pengurangan ketebalan pipa di bagian internal sehingga terjadi kebocoran, khususnya pada titik arah jam 6' ke jam 9'. Hasil pengukuran ini diperkuat dengan pemerisaan secara visual dari sampel pipa yang dianalisis, seperti ditampilkan pada gambar 3.

**Gambar 3.** Pemeriksaan visual pipa mengalami penipisan

Hasil pengukuran ketebalan pipa yang mengalami kegagalan terlihat bahwa telah terjadi internal corrosion di dalam pipa. Kondisi penipisan pada bagian internal pipa menyebabkan terjadinya kebocoran. Dari hasil pengukuran ketebalan pipa dari awal pembangunan hingga saat terjadinya kegagalan maka laju korosinya 1 mpy. Besar laju korosi 1 mpy merupakan laju korosi yang tinggi sehingga sangat signifikan terhadap faktor keamanan proses (Di & Fraser, 1974). Nilai laju yang cukup tinggi ini perlu dilakukan mitigasi lebih lanjut untuk menghindari kejadian serupa di titik lain.

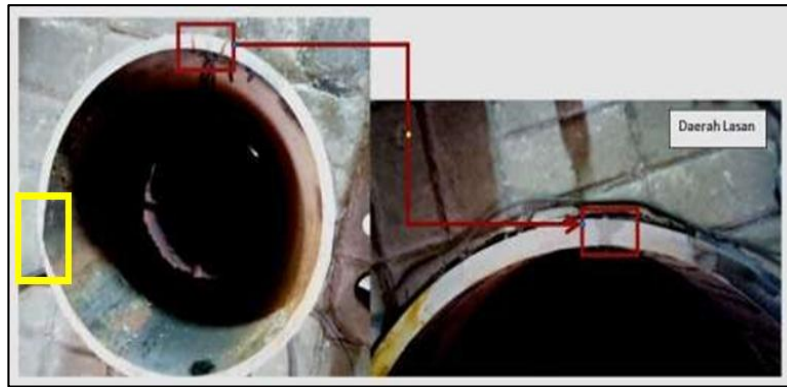
Tahapan selanjutnya dilakukan pengamatan makro, tahapan ini dilakukan untuk mengetahui apakah kegagalan tersebut terjadi di daerah *Heat-Affected Zone* (HAZ). Hal ini dikarenakan untuk memastikan apakah kegagalan dititik HAZ atau bukan. Titik HAZ adalah titik terlemah karena telah mengalami pemasanan sehingga mengalami perubahan mikrostruktur sehingga mempengaruhi sifat mekanik dan ketahanan korosinya (Azevedo, 2007).

**Gambar 4.** Bagian HAZ tidak mengalami kegagalan/penipisan

Kandungan kimia di dalam pipa yang mengalami kegagalan diketahui tidak ada perbedaan yang signifikan sehingga pipa yang mengalami kegagalan memiliki standar dengan pipa API 5L Grade B dengan komposisi kimia C, S, P, Mn, Ti dan Fe yang masih masuk standar (Ilman & Kusmono, 2014). Dengan demikian dapat disimpulkan pipa tersebut masih sesuai dengan standar pipa API 5L Grade B. Hasil pemeriksaan secara visual ditemukan bahwa titik kegagalan bukan pada daerah HAZ. Kebocoran pipa terjadi di badan pipa atau pipa induk yang berada di posisi jam 6'.

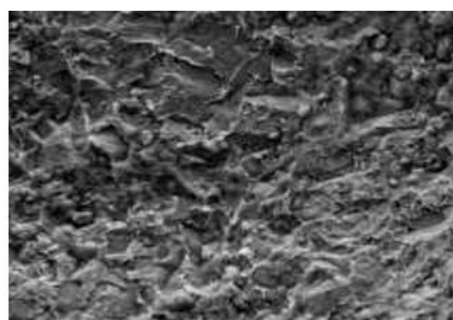
Pengujian deposit korosi yang terbentuk pada pipa penting dilakukan. Indikator ini menunjukkan bahwa telah terjadi proses kimia antara material korosif dengan material pipa tersebut. Untuk mengetahui produk korosi yang terbentuk dilakukan analisis *Scanning Electron Microscope* (SEM) (Nasrazadani et al., 2018; Sholihin et al., 2018). Dari hasil analisis *Scanning Electron Microscope* (SEM) dapat dilihat bahwa pada gambar 5 merupakan scale yang terbentuk dari senyawa besi karbonat ( $\text{Fe}_2\text{CO}_3$ ) dan Gambar 6 merupakan magnetit ( $\text{Fe}_3\text{O}_4$ ). Dari hasil SEM tersebut membuktikan bahwa telah terjadi proses korosi pada pipa yang mengalami kegagalan.

**Gambar 5.** Siderite ( $\text{Fe}_2\text{CO}_3$ ) scale

Siderit ( $\text{Fe}_2\text{CO}_3$ ) adalah produk korosi dari reaksi antara Fe dengan  $\text{CO}_2$ .  $\text{CO}_2$  dapat terlarut dalam air terproduksi dan membentuk asam lemah berupa asam karbonat ( $\text{H}_2\text{CO}_3$ ) kondisi ini membuat air menjadi lebih korosif (Ossai et al., 2015). Data hasil pengukuran diketahui bahwa terdapat komponen ion dan kation dan bersifat korosif berupa anion chloride, bicarbonate, dan carbonate. Hal ini menyebabkan korosi pada pipa dan terbukti dengan adanya produk korosi dari senyawa karbonat (Ossai et al., 2015). Kehadiran  $\text{Cl}^-$  adalah katalis korosif sehingga kehadirannya dapat menyebabkan terjadinya tingkat korosisifitas yang tinggi pada permukaan logam (Lu et al., 2018).

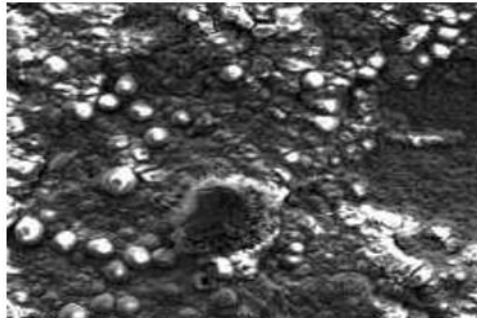
**Gambar 6.** Fe<sub>3</sub>O<sub>4</sub> scale

Scanning Electron Microscopy (SEM) dilakukan untuk mempelajari morfologi permukaan produk korosi di permukaan logam (Challa, Yashwanth, Mendoza, & Stafford, 2016). Produk korosi yang terbentuk umumnya berbentuk dalam campuran yang tidak larut (Sholihin et al., 2018). Hasil SEM pada produk korosi pada pipa yang mengalami kegagalan diketahui dominan terbentuk dalam produk oksida ( $\text{Fe}_3\text{O}_4$ ) dan karbonat ( $\text{Fe}_2\text{CO}_3$ ). Sebagian besar produk korosi yang terbentuk pada pipa yang mengalami kegagalan mengandung komponen Fe, O dan C. Komponen Fe memiliki prosentase 46-63% wt, O memiliki prosentase 24,37-46,28% wt dan C memiliki prosentase 8,84-4,66% wt. Ketiga elemen tersebut membentuk produk korosi Fe Oksidan dan senyawa karbonat.
