## Analisis Kegagalan *Fan Extract* P/N CE1909AA1 pada Pesawat Airbus 330 Series di PT. GMF AeroAsia Tbk

Fariz Muzayyin

Politeknik Penerbangan Indonesia Curug

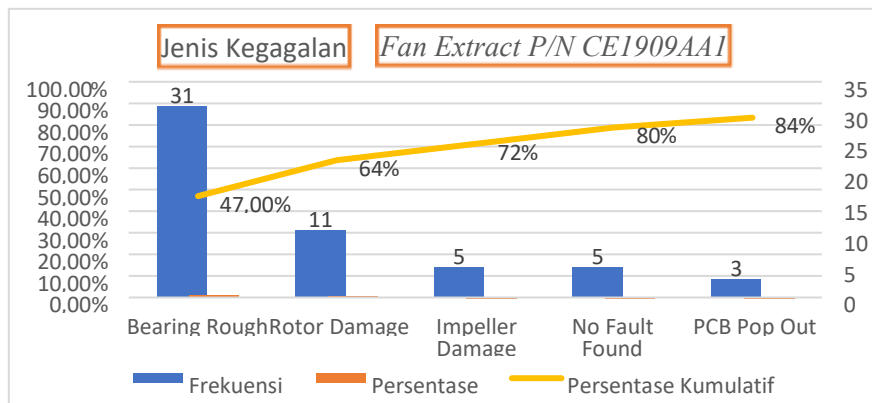
**Gambar 3. Diagram Pareto Jenis Kegagalan *Fan Extract* P/N CE1909AA1**

Berdasarkan prinsip Pareto (aturan 80/20), umumnya sekitar 80% permasalahan disebabkan oleh 20% faktor dominan. Dalam penelitian ini, dua jenis kegagalan utama yaitu Bearing Rough (47%) dan Rotor Damage (17%) telah menyumbang sebesar 64% dari total kegagalan teridentifikasi. Meskipun belum mencapai angka 80%, kedua faktor tersebut sudah menunjukkan dominasi signifikan dan layak diprioritaskan dalam analisis lanjutan. Jika ditambahkan dengan Impeller Damage (8%), maka tiga penyebab utama telah mencakup 72% dari total kegagalan, yang semakin memperkuat fokus analisis pada faktor mekanis sebagai penyebab utama. Lalu penulis mengelompokkan hasil pada Tabel 4.3 menggunakan Microsoft excel Pareto Chart pada aplikasi excel seperti pada Gambar 3 dibawah ini.

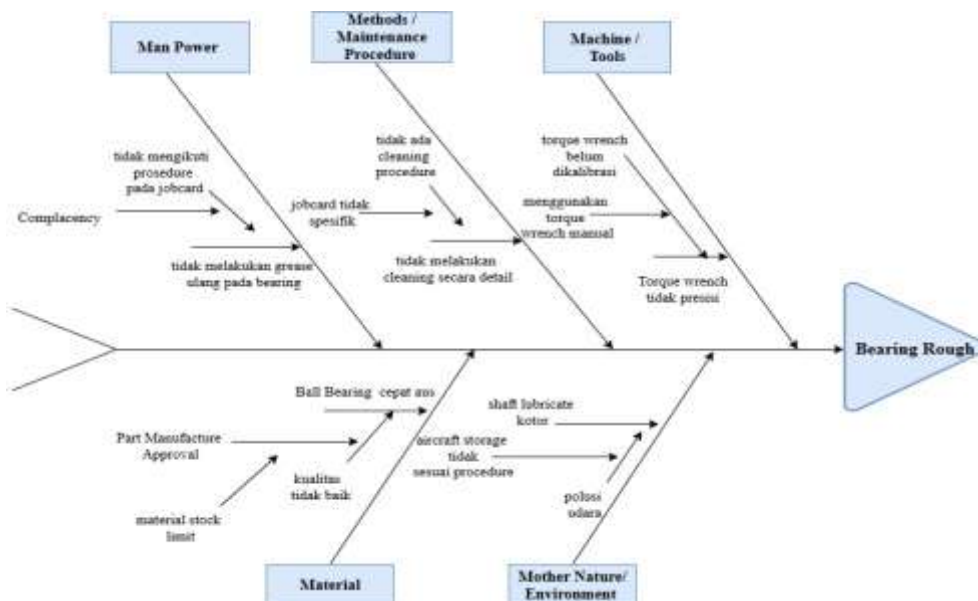
**Gambar 4. Fishbone Diagram Bearing Rough**

Faktor man yang berkontribusi terhadap terjadinya kondisi *bearing rough* pada komponen *Fan Extract* umumnya berakar pada sikap terlalu percaya diri atau *complacency* yang ditunjukkan oleh teknisi dengan tingkat pengalaman tinggi. Sikap ini sering kali membuat teknisi cenderung mengabaikan *jobcard* yang berisi langkah-langkah kerja terstandarisasi. Akibatnya, terdapat potensi besar terjadinya kelalaian terhadap detail-detail penting dalam proses perakitan, termasuk langkah krusial yang seharusnya dilakukan. Hal ini diperkuat oleh hasil wawancara, di mana salah satu narasumber menyatakan bahwa “teknisi yang sudah lama menangani Fan Extract terkadang merasa sudah hafal prosedur sehingga tidak selalu membaca ulang *jobcard* secara detail.” Pernyataan ini menunjukkan adanya indikasi *complacency* yang berkontribusi terhadap potensi kelalaian dalam proses perawatan.

Salah satu faktor utama yang mempengaruhi terjadinya *bearing rough* adalah Teknisi workshop tidak melakukan proses pembersihan (*cleaning*) secara menyeluruh dan mendetail pada komponen *Fan Extraction* Karena tidak adanya prosedur *cleaning* pada *jobcard* yang digunakan. disebabkan oleh ketidakjelasan atau tidak spesifiknya perintah pada *jobcard* yang digunakan dalam pelaksanaan perawatan.

Selain itu, ditemukan pula bahwa teknisi menggunakan *torque wrench* manual sebagai alat utama untuk mengencangkan komponen *bearing*. Penggunaan *torque wrench* manual ini bukan tanpa alasan, melainkan disebabkan oleh kondisi *torque wrench set* yang seharusnya digunakan belum menjalani proses kalibrasi ulang sesuai interval yang direkomendasikan oleh pabrikan alat maupun standar prosedur perawatan yang berlaku.

Dari aspek material, ditemukan bahwa kegagalan pada *Fan Extract* secara signifikan berkaitan dengan kualitas *ball bearing* yang baru dipasang. *Ball bearing* ini, meskipun tergolong baru, ternyata tidak berasal langsung dari *Original Equipment Manufacturer* (OEM) atau distributor resminya yang telah terverifikasi. Sebaliknya, komponen tersebut diperoleh melalui *Parts Manufacturer Approval* (PMA) yang diproduksi dan disuplai oleh *Turkish Airlines*.

Dari segi lingkungan, penulis menemukan bahwa kondisi operasional pesawat saat berada dalam status *aircraft storage* dan diparkir di area luar hangar, Salah satu temuan penting adalah ketiadaan *protection long* pada *overboard valve*, yang seharusnya berfungsi sebagai pelindung untuk mencegah masuknya partikel debu, kotoran, atau kelembapan dari lingkungan sekitar ke dalam sistem. Tanpa adanya perlindungan ini, komponen menjadi lebih rentan kontaminasi lingkungan, terutama ketika pesawat terpapar langsung oleh debu, dan hujan.

| Indikator | Faktor permasalahan | Corrective dan Preventive Action |
|---|---|---|
| <i>Man</i> | tidak menggunakan ESDS Ketika melakukan <i>perawatan</i> di <i>component workshop</i> | <b>Corrective Action :</b> Manager Menyelenggarakan refresher training khusus tentang prosedur ESDS, greasing bearing sesuai Component Maintenance Manual (CMM), dan torque tightening procedure setiap 6 bulan bagi teknisi COMA rating Fan Extract, disertai evaluasi kompetensi melalui post-test dan observasi langsung. |
| <i>Methods / Maintenance Procedure</i> | Tidak melakukan <i>cleaning</i> pada saat melakukan perawatan | <b>Corrective Action :</b> Pekerjaan dilakukan oleh COMA Rating yang sesuai dengan scope serta berpengalaman sehingga sudah terbiasa mengerjakan job card yang sama |
| <i>Machine / Tools</i> | <i>Torque value</i> tidak presisi pada pemasangan <i>bearing</i> | <b>Corrective Action :</b> Manager melakukan pengadaan terkait <i>tools</i> yang sudah rusak dan <i>Toolstore</i> melakukan kalibrasi <i>tools</i> |
| <i>Material</i> | Bearing cepat rusak | <b>Corrective Action :</b> <i>Replace</i> dengan komponen OEM ( <i>Original Equipment Manufacturer</i> ) |
| <i>Environtment</i> | <i>shaft lubricate</i> kotor | <b>Corrective Action :</b> <i>Engineer</i> harus menutup overboard valve yang terbuka menggunakan plastic dan masking tape agar tidak ada FOD yang masuk |
